# Beperken en voorkomen (bodem)lekkages glastuinbouw

## Hoofdrapport

Rotterdam, 28 mei 2023

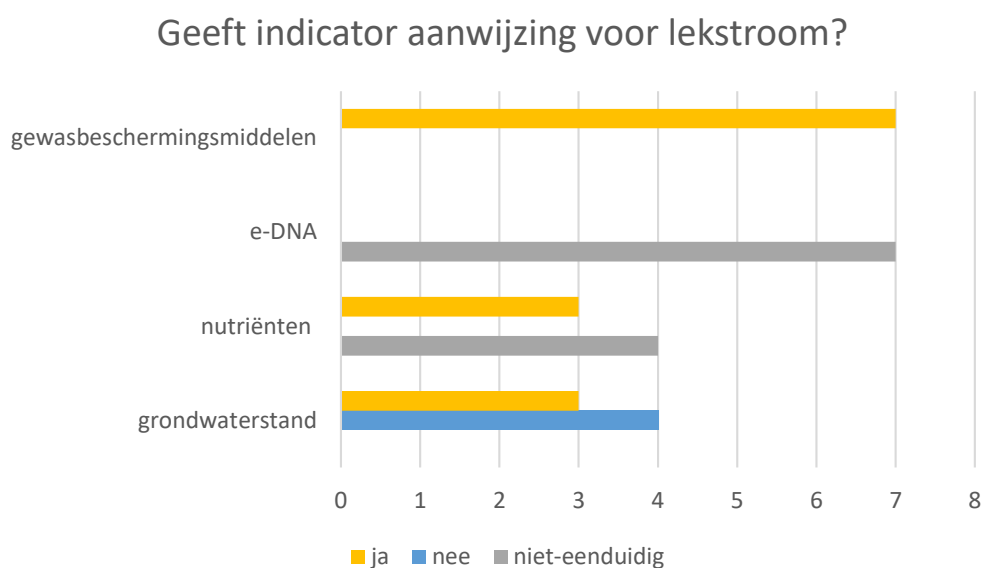
**Figuur 2.1** Overzicht van mate waarin meetnet en meetplan effectief is in het opsporen van lekstromen

Gebleken tijdens het onderzoek is dat niet alle metingen een even sterke aanwijzing opleveren voor het optreden van lekstromen (Figuur 2.1):

- **Grondwaterstanden**: de grondwaterstand blijkt in de meeste gevallen geen goede indicatie op te leveren. Schommelingen in de grondwaterstand worden in belangrijke mate door andere processen verklaard (kwel, neerslag). Een consequentie hiervan is dat lekstromen vanwege de relatief geringe omvang moeilijk zijn af te leiden uit de grondwaterstand. De situatie waarin de grondwaterstand wel een indicatie gaf, betrof dit de kweek van een vruchtgewas (tomaat) met een relatief hoge waterbehoefte. De metingen van de grondwaterstand leveren in alle gevallen wel betrouwbare informatie op over de richting van de (horizontale) grondwaterstromingen: van binnen naar buiten (uitspoeling) of van naar buiten naar (infiltratie).

- **Nutriënten**: nutriënten, en dan specifiek nitraatconcentraties, kunnen een indicatie geven van lekstromen maar dit is afhankelijk van de geohydrologische situatie. In situaties waarbij sprake is van kwel, is nitraat een minder bruikbare indicator (zeker in situaties met een forse kwelstroom) doordat vermenging tussen eventueel lekwater en kwelwater optreedt. Daar waar sprake is van wegzijging in plaats van kwel is het plausibel dat hoge concentraties in het grondwater een gevolg zijn van lekstromen van voedings- en/of drainwater.

- **Gewasbeschermingsmiddelen**: de sterkste indicatie van het weglekken van voedings- en/of drainwater uit de kas naar het grondwater geven de metingen van de gewasbeschermingsmiddelen. Op basis van de uitgevoerde analyse van de meetgegevens wordt geconstateerd dat op alle zeven onderzoekslocaties, kleinere of grotere, actuele emissies naar het ondiepe grondwater (zijn) op(ge)treden.

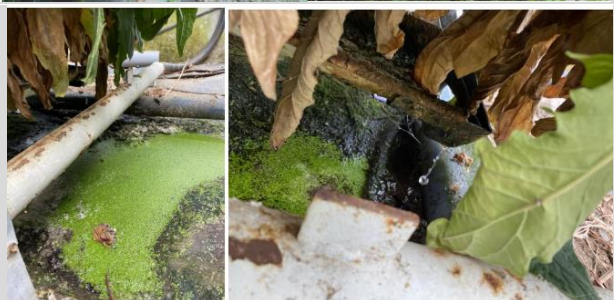
Tabel 2.3 Overzicht van (meest voorkomende) waargenomen lekkages en aandachtspunten in relatie tot lekkages

Oorzaak lekkage	Omschrijving	Illustratie
Lekke kasvoet	Voedings- en/ of condenswater loopt langs connectiepunten van het glas naar buiten	 
Aansluiting hoofd drain	Drainwater loopt weg doordat aansluiting teeltgoot-hoofdrain lekt	 
Gat teeltsysteem	Drainwater loopt weg door gat aan einde teeltgoot

Tijdens elk veldbezoek is een inventarisatie gemaakt van zichtbare lekkages<sup>10</sup>. In Tabel 2.3 zijn de meest voorkomende waarnemingen met illustratie van de waarneming samengevat. De qua volume grootste lekkages lijken vaak op te treden aan het einde van de teeltgoot (die met het oog op de afvoer van overtollig water onder verhang zijn geplaatst), bij de aansluiting op de hoofddrain of door een knik of verstopping in de goot. Hier staan zijn soms forse plasdras plekken te vinden. Meer richting het midden van de kas is de kas behoorlijk droog, met her en der wel duidelijk vochtige of drassige plekken als gevolg van kleinere lekkages, waarvan de invloed ook in de peilbuizen wordt terug gemeten.

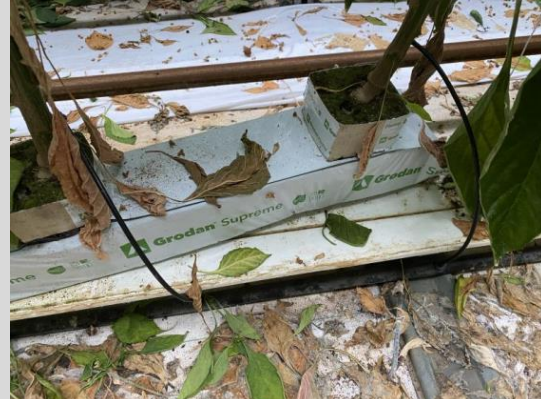
Oorzaak lekkage	Omschrijving	Illustratie
Aansluiting hoofddrain	Drainwater loopt weg uit teeltgoot doordat hoofddrain is losgeschoten	 
Aansluiting sproeier	Voedingswater lekt weg doordat aansluiting sproeier- hoofdvoedingsleiding lekt	 
Scheefliggende substraatmat	Drainwater lekt weg uit scheefliggende substraatmat in plaats dan dat water wordt afgevoerd via teeltgoot
