Recirculatie snij-amaryllis (*Hippeastrum*) in tweede teeltjaar (2014)

Behoud plantgezondheid en voorkomen groeiremming
bij hergebruik drainwater

Rapport GTB-1362

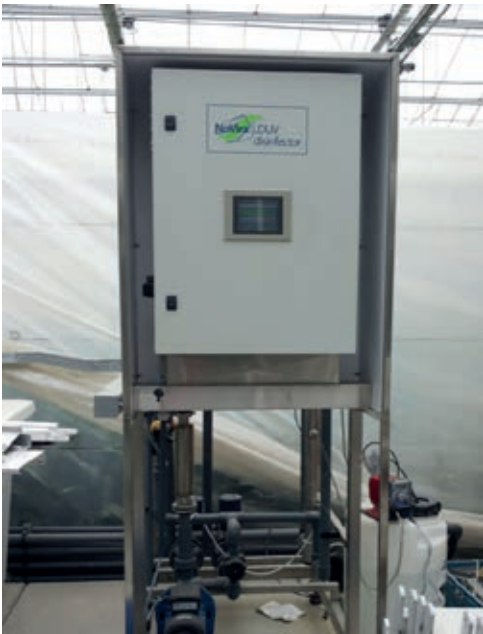
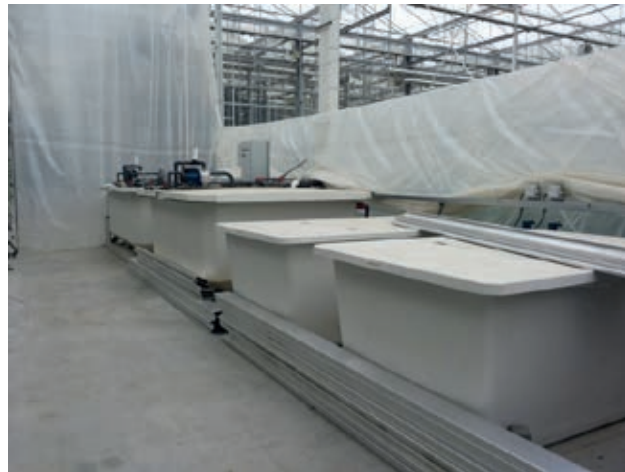
Foto 1 Geïnstalleerde UV-ontsmetter (links) en extra geïnstalleerde vuil water silo's, schoon water silo's en dagvoorraadsilo's (boven) voor de proef met hergebruik van drainwater bij amaryllis.

Voor de ontsmetting van het drainwater is een LD-UV-ontsmetter (Novira LD-UV) gebruikt (Foto 1). Er is gekozen voor een LD-UV omdat de watervolumes te klein zijn voor een HD-UV. Omdat drainopvang per behandeling financieel niet haalbaar was, is het drainwater uit alle bedden gezamenlijk opgevangen in één vuil water opvang bak. Vanuit deze bak is de drain verdeeld over twee voorraadsilo's: één vuil water silo voor hergebruik drainwater na UV-ontsmetting en één vuil water silo voor hergebruik drainwater na geavanceerde oxidatie (zie Foto 1) en indien nodig is het overtollige drainwater wat daarna nog overbleef geloosd. Vanuit de eerste vuil water silo is drainwater ontsmet door de UV-ontsmetter en opgevangen in een schoon water silo. Vanuit deze schoon water silo is met de Nutronic drainwater en nieuwe voedingsoplossing in een vaste verhouding gemengd en opgeslagen in een dag voorraadsilo. Vanuit deze dag voorraad silo is water geven. Voor de behandeling met geavanceerde oxidatie is aan het drainwater waterstofperoxide toegevoegd net voordat het drainwater door de UV-ontsmetter werd ontsmet en opgevangen in een andere aparte schoon water silo. Vanuit deze schoon water silo is met de Nutronic drainwater en nieuwe voedingsoplossing in een vaste verhouding gemengd en opgeslagen in een aparte dag voorraadsilo. Vanuit deze silo is water geven. Bij de controle behandeling is de bestaande dagvoorraadsilo gebruikt die door de Nutronic gevuld werd met volledig nieuwe voedingsoplossing. Bij elke dagvoorraadsilo zijn 2 kranen geïnstalleerd: één voor kleikorrels en één voor perliet om de watergift per substraat naar behoefte te kunnen sturen. Mei 2013 waren de technische aanpassingen klaar en zijn de recirculatiebehandelingen gestart en deze zijn in 2014 voort gezet.

Naar aanleiding van resultaten van eerder onderzoek en praktijkervaringen bij andere gewassen (zie hoofdstuk 1) is voor de behandeling met geavanceerde oxidatie gestart met een concentratie waterstofperoxide van 15 mg/l vóór de UV-ontsmetter. Met peroxide testkaartjes is handmatig gecontroleerd of de concentratie waterstofperoxide voldoende laag was op het moment dat de ontsmette oplossing in de dagvoorraadsilo kwam.

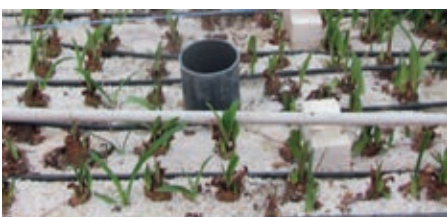
Foto 2 Voor de fytotox proeven is per behandeling drainwater uit de drainputjes op de proefbedden verzameld.

Omdat enerzijds nog niet aangetoond is dat lycorine daadwerkelijk groeiremming geeft in de teelt van amaryllis en anderzijds naast lycorine ook nog andere groei remmende stoffen in het drainwater aanwezig kunnen zijn, zijn fytotox proeven (kiemtesten) uitgevoerd om vast te stellen of in het drainwater van de amaryllisproef groei remmende eigenschappen aanwezig zijn. De fytotox proeven zijn uitgevoerd door het bodemlaboratorium van Wageningen UR Glastuinbouw (Barbara Eveleens) volgens een standaardprocedure voor fytotox proeven ontwikkeld door Chris Blok van Wageningen UR Glastuinbouw. Voor zover mogelijk is in mei en juli per behandeling drainwater achteruit de drainputjes op de proefbedden verzameld (foto 2) en zijn drainwatermonsters uit de gezamenlijke vuilwatersilo, schoonwatersilo na UV-ontsmetting en schoonwatersilo na geavanceerde oxidatie verzameld.
