| <p>Projecttitel: (Automatische) Lekdetectie voor teeltvloeren</p> <p>Oorspronkelijke looptijd van het project: 2023 - 2025</p> <p>Werkelijke looptijd van het project: 2023 - 2025</p> <p>Doel van het project: Het doel van het project binnen de scope van deze aanvraag is het ontwikkelen en testen van een permanent lekdetectiesysteem voor gesloten teeltvloeren. Het beoogde eindresultaat is een bewezen lekdetectiesysteem wat op technisch vlak klaar is voor grootschalige toepassing binnen de tuinbouwsector. De uitrol binnen de tuinbouwsector zelf zal geen onderdeel zijn van de scope van dit project, omdat dit in een later stadium plaats zal gaan vinden.</p> <p>Het uiteindelijke doel is om de emissie van gewasbeschermingsmiddelen en nutriënten naar het oppervlaktewater aanzienlijk te verminderen, de waterkwaliteit te beschermen en bij te dragen aan een duurzamere glastuinbouwsector.</p> <p><b>Uitvoerders:</b></p> <ul style="list-style-type: none"><li>• Texplor; vertegenwoordigd door Jaimy Bosch.</li><li>• Division Q; vertegenwoordigd door Tim Koning en Rob Constant.</li><li>• Meijler Development; vertegenwoordigd door Michael Meijler.</li></ul> |

Project “Automatische lekdetectie voor

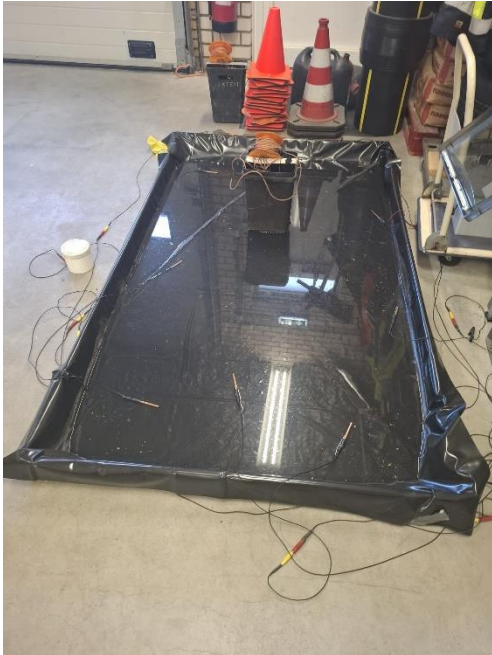
*Afbeelding 1: Testopstelling 1 bij Texplor*

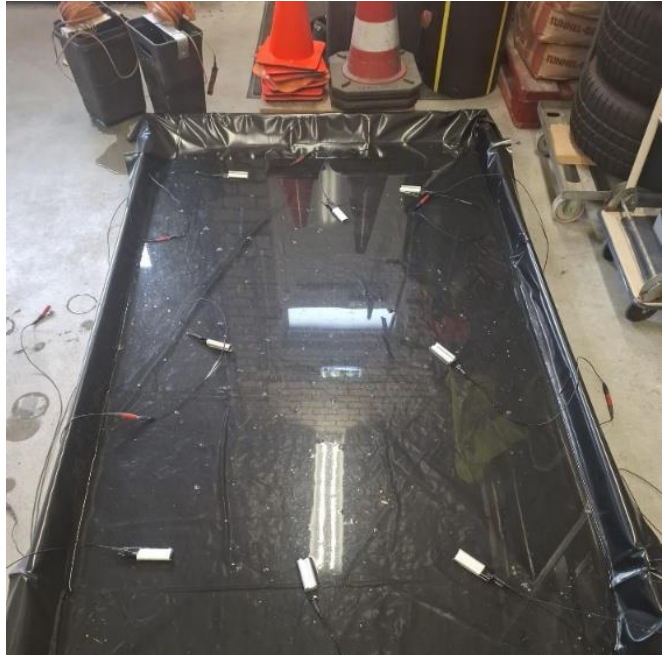
*Afbeelding 2: Testopstelling 2 bij Texplor*

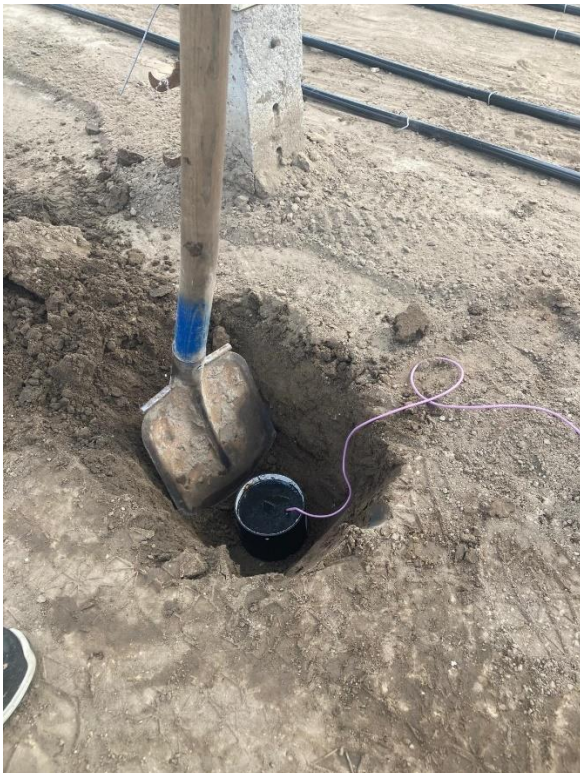
*Afbeelding 2: Sensor onder de vloestofdichte laag*

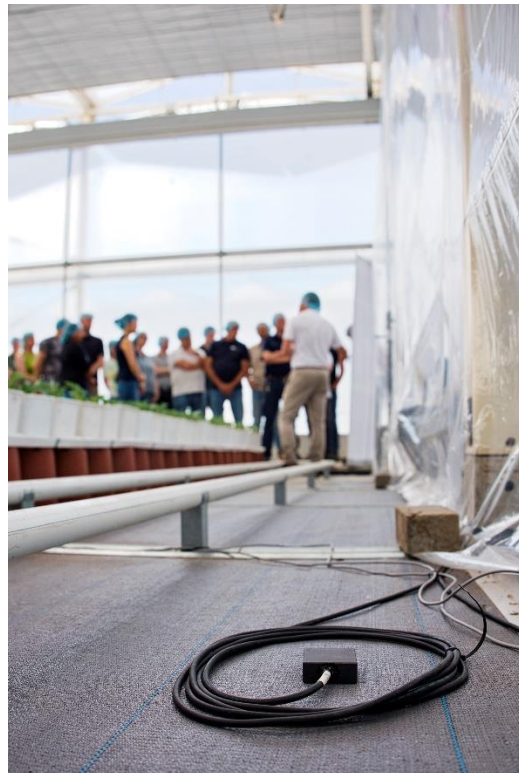
*Afbeelding 3: Sensor boven de vloestofdichte laag*

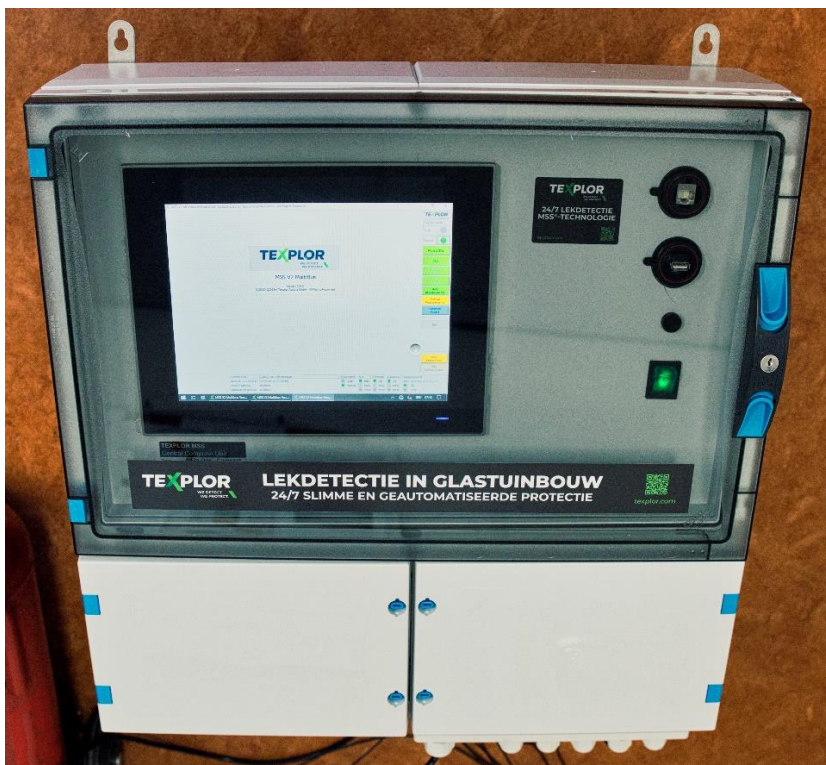
Afbeelding 4: besturingskast automatische lekdetectie-unit
